# CHANTIER FORMATION PIERRE SECHE JEUNES INTERNATIONAUX: SUITE RESTAURATION DES MURS EN PIERRE SECHE DANS LA ROITZBACH - COMMUNE DE BERDORF -

Chantier de restauration des murs de soutènement dans la vallée de la Roitzbach suites aux inondations de juin 2018  
Date de restauration : Aout 2018

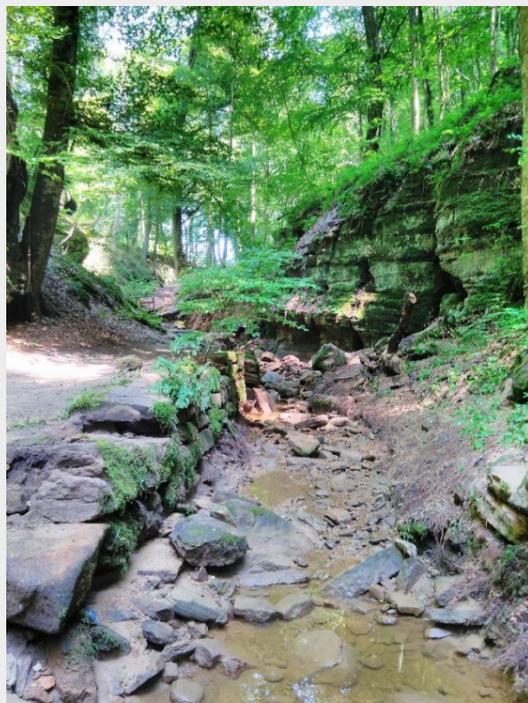
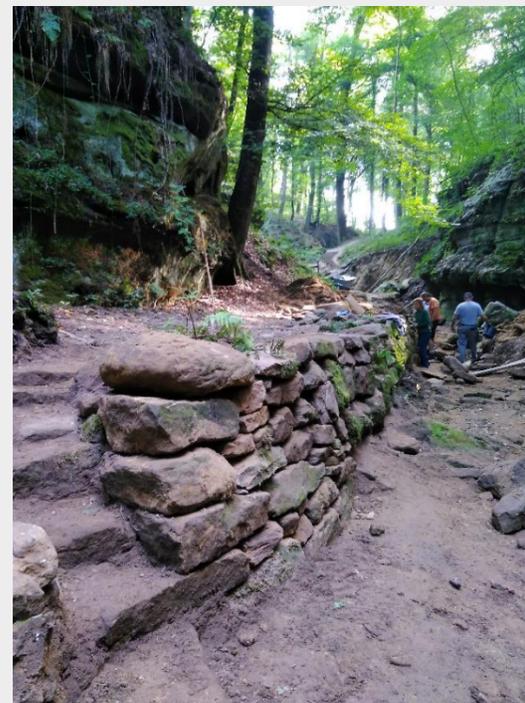
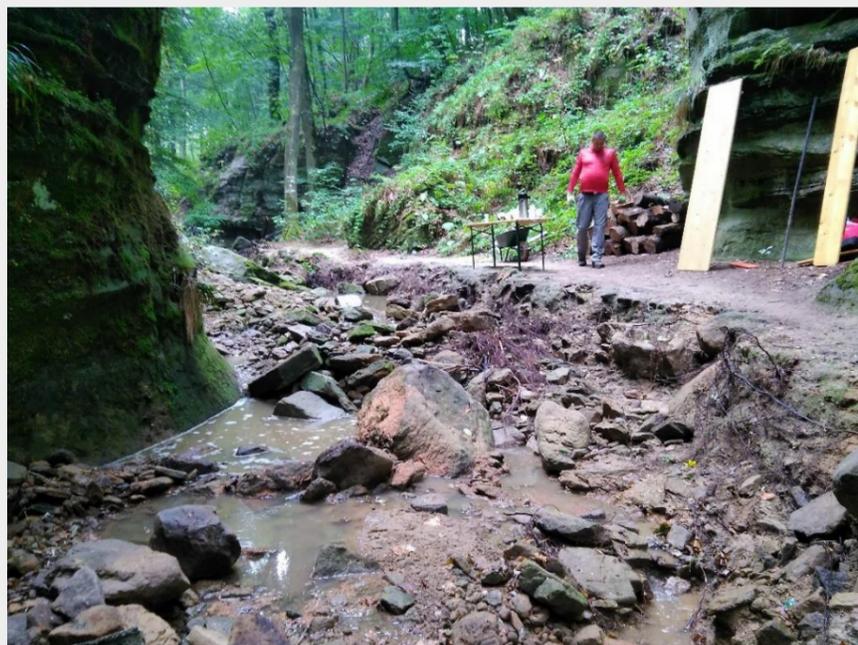
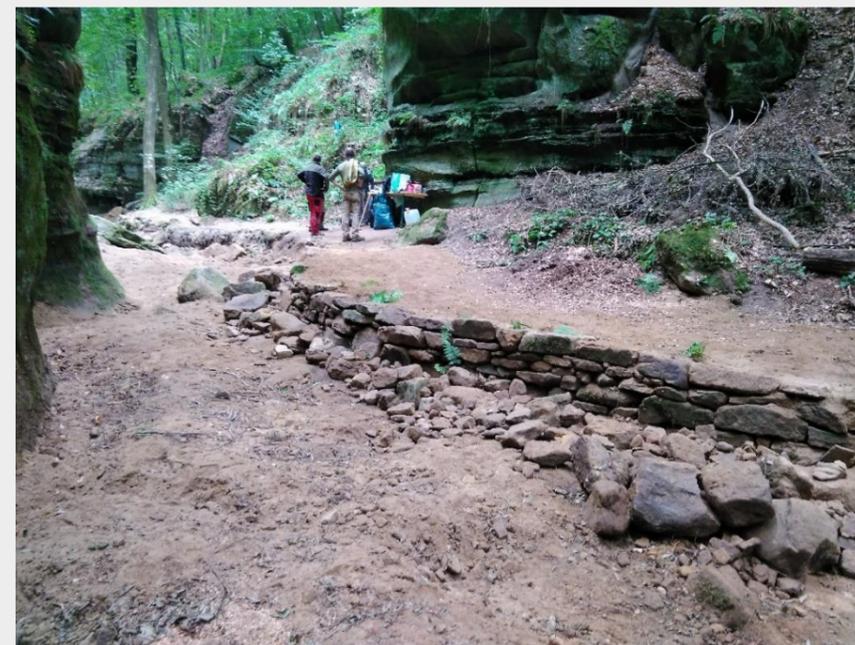
Murets de soutènement le long de la rivière. Restauration et reconstructions de toute la vallée nécessaire car quasi entièrement détruit. Site difficile d'accès, manque de pierres. Pierres récupérées sur site.

**Formateur:** Jean-Philippe Piret (B), Jean-Claude Floris (B)  
**Nombre de participants:** 14  
**Durée de la formation:** 9 jours  
**Longueur restaurée:** env. 35 m  
**Hauteur moyenne:** 1 m  
**Profondeur:** 0.8 m  
**Volume reconstruit:** env. 28 m<sup>3</sup>
