CHANTIER FORMATION PIERRE SECHE: RESTAURATION DU MUR EN PIERRE SECHE PRES DU LAVOIR A HERSBERG - COMMUNE DE BERDORF -

Chantier de restauration d'un mur de soutènement
Date de restauration : Octobre 2018

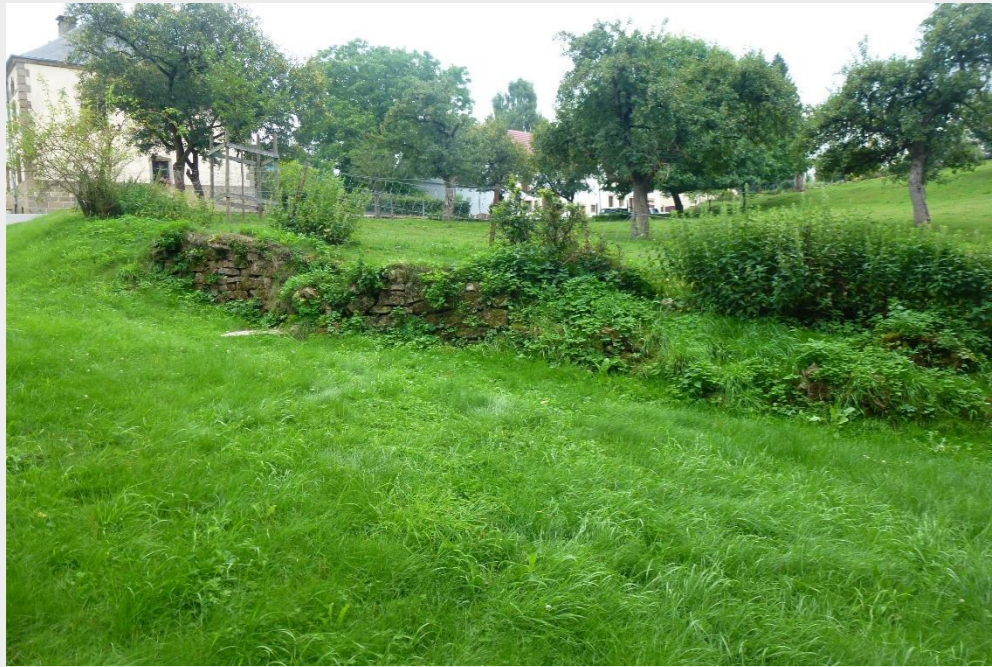
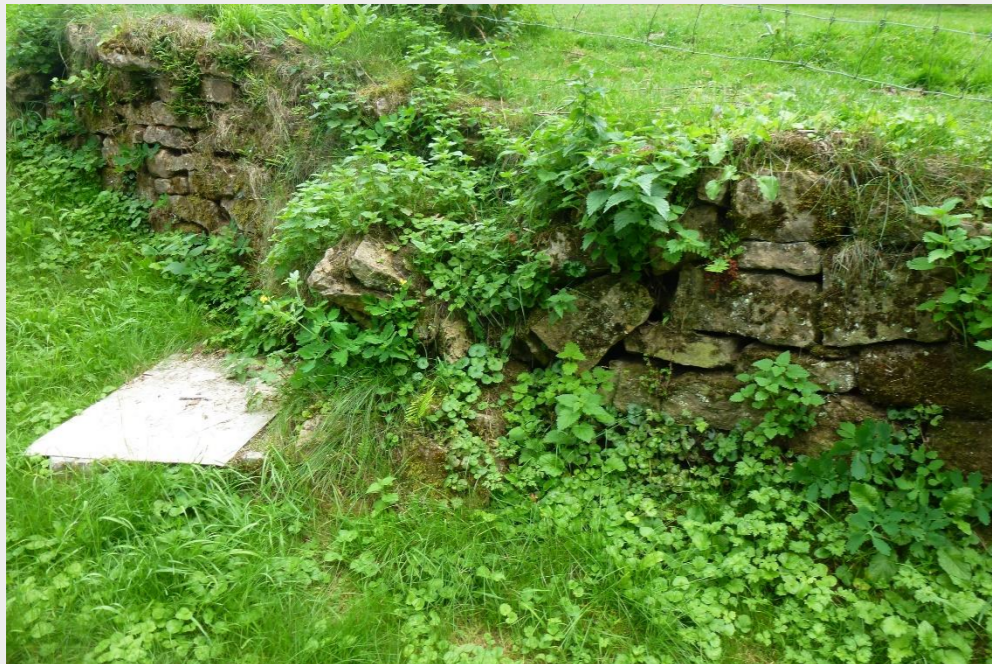
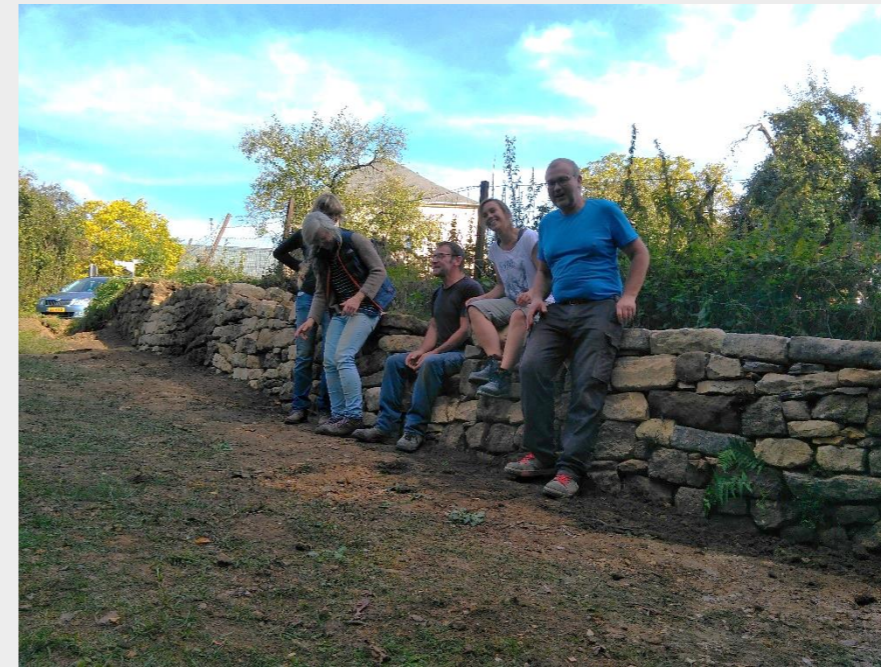
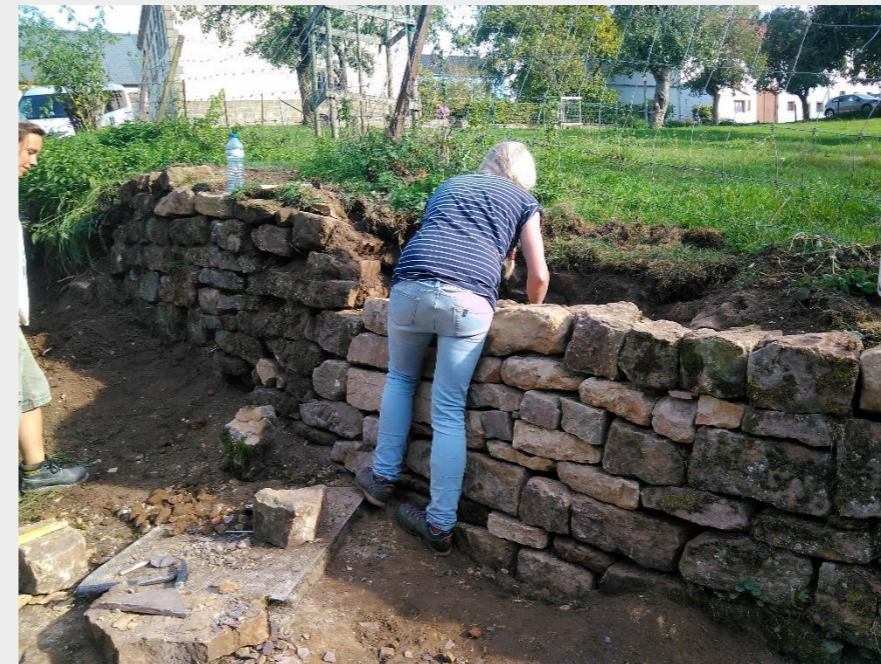
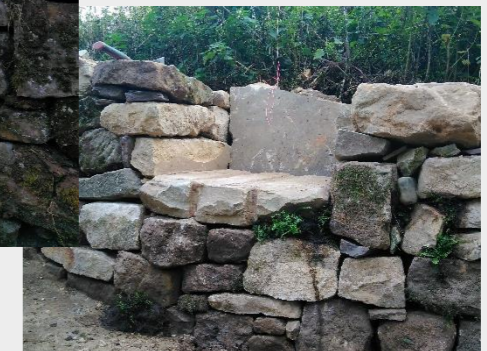
Mur de soutènement en mauvais état. Restauration et reconstructions du mur, pierres de récupération de Altrier. Mise en place d'un fauteuil dans le mur. Pierres de récupération de la région Altrier, Junglinster.

Formateur: Martin Lutz (Ch)
Nombre de participants: 6
Durée de la formation: 3 jours
Longueur restaurée: env. 9 m
Hauteur moyenne: 1,2 m
Profondeur: 0,7 m
Volume reconstruit: 8 m³
