# CHANTIER RESTAURATION PIERRE SECHE: SUITE RESTAURATION DES MURS EN PIERRE SECHE DANS LA ROITZBACH - COMMUNE DE BERDORF - CIGR

Chantier de restauration des murs de soutènement dans la vallée de la Roitzbach suites aux inondations de juin 2018  
Date de restauration : Septembre-Octobre 2018

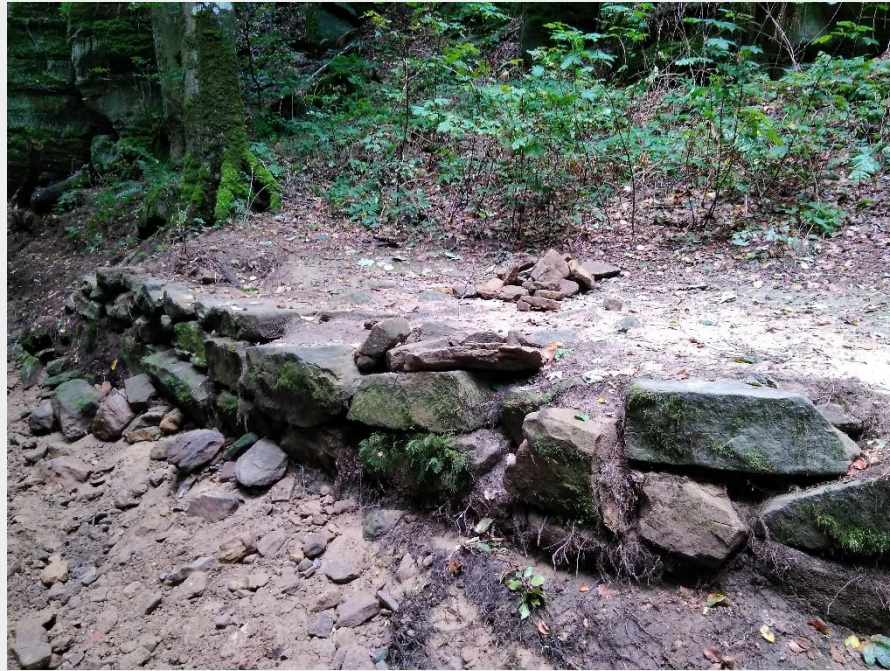
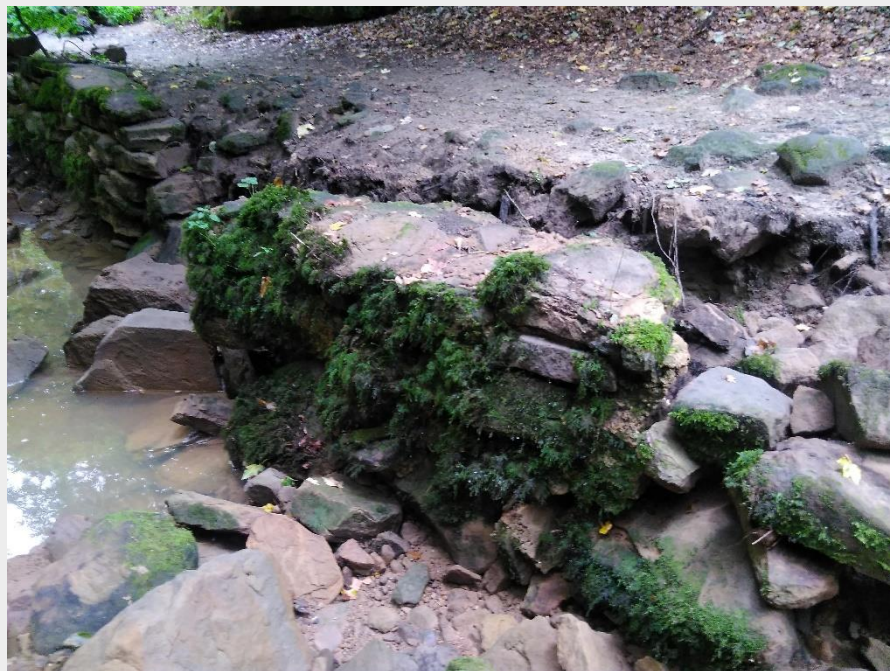
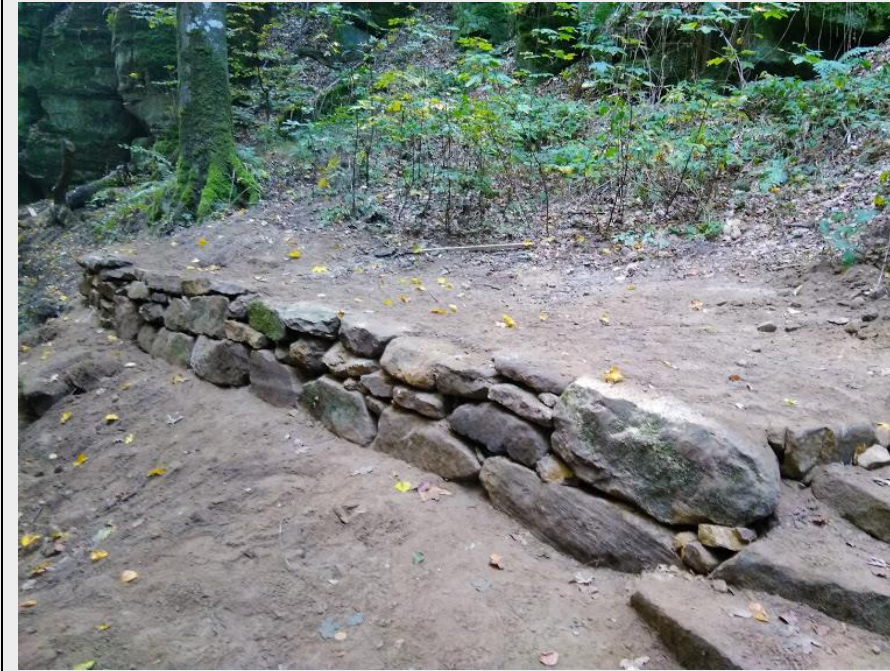
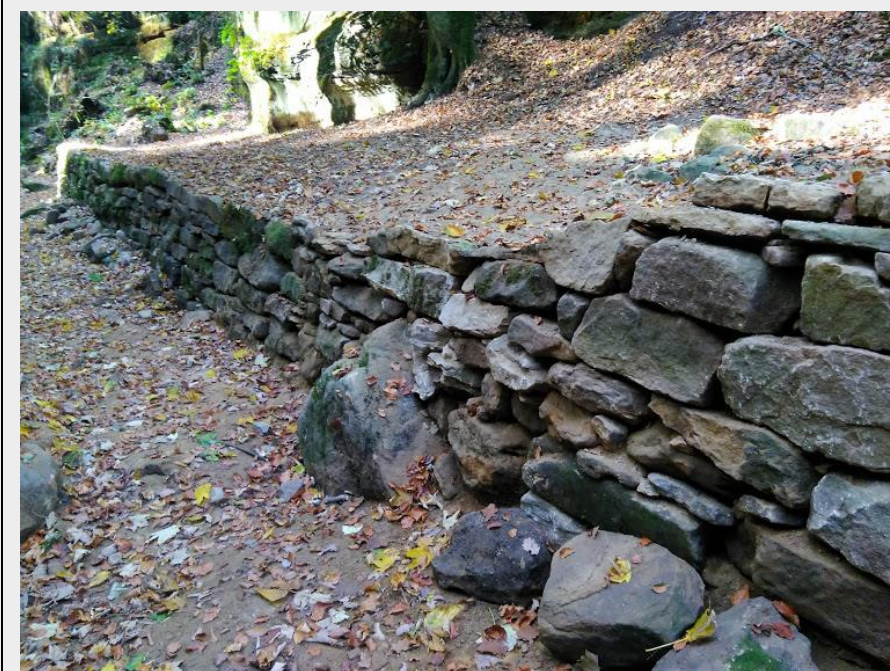
Murets de soutènement le long de la rivière. Restauration et reconstructions via une équipe du CIGR du service forestier communal. Récupération des pierres des anciens murs.

**Firme exécutante :** CIGR  
**Nombre d'ouvriers:** 2-3  
**Durée des travaux:** en cours  
**Longueur restaurée:** env. 25 m  
**Hauteur moyenne:** 1 m  
**Profondeur:** 0.8 m  
**Volume reconstruit:** env. 20 m<sup>3</sup>
